Communauté de Communes Meuse Voie Sacrée
1, route de Senoncourt
55320 ANCEMONT

ÉTUDE PREALABLE A LA RESTAURATION HYDRAULIQUE, HYDROMORPHOLOGIQUE ET ECOLOGIQUE DU BILLONNEAU, AFFLUENT DE LA MEUSE

Phase 1 : Diagnostic

Mars 2017

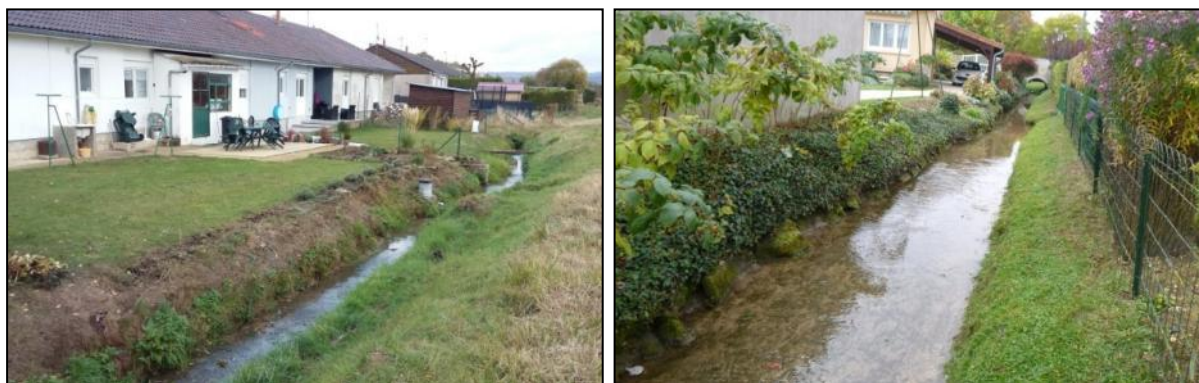
Le Billonneau a une largeur moyenne de lit mineur comprise entre 0,5 et 1 m sur l'amont et entre 0,5 et 1,5 m sur l'aval du bassin versant. Localement, des surlageurs du lit mineur sont constatées, c'est le cas ponctuellement au niveau d'ouvrages et dans la traversée urbaine d'Ancemont à proximité du pont de la RD (où la largeur du lit mineur est d'environ 1,5 à 2 m alors que le lit à l'amont et à l'aval à une largeur moyenne de 0,5 à 1 m).

Largeur du lit mineur du Billonneau en amont de la traversée urbaine (photo de gauche) et largeur observée dans la traversée urbaine à proximité du pont sous la RD (photo de droite). Source : SINBIO – 20/10/2016.

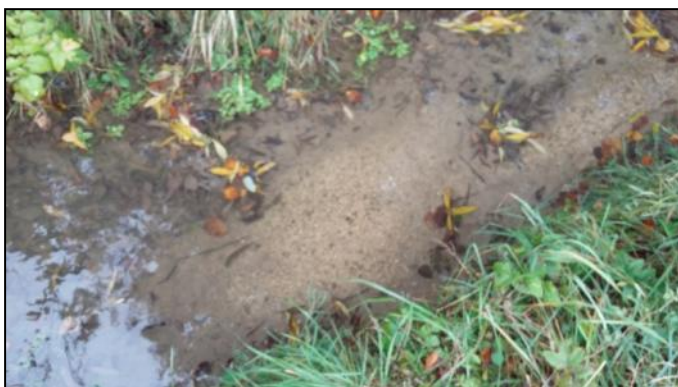
De manière générale le substrat des cours d'eau du bassin versant est de type terreux et vaseux. Ponctuellement le substrat est plus sableux.

Exemple de substrat observé sur le Billonneau.
Source : SINBIO – 20/10/2016

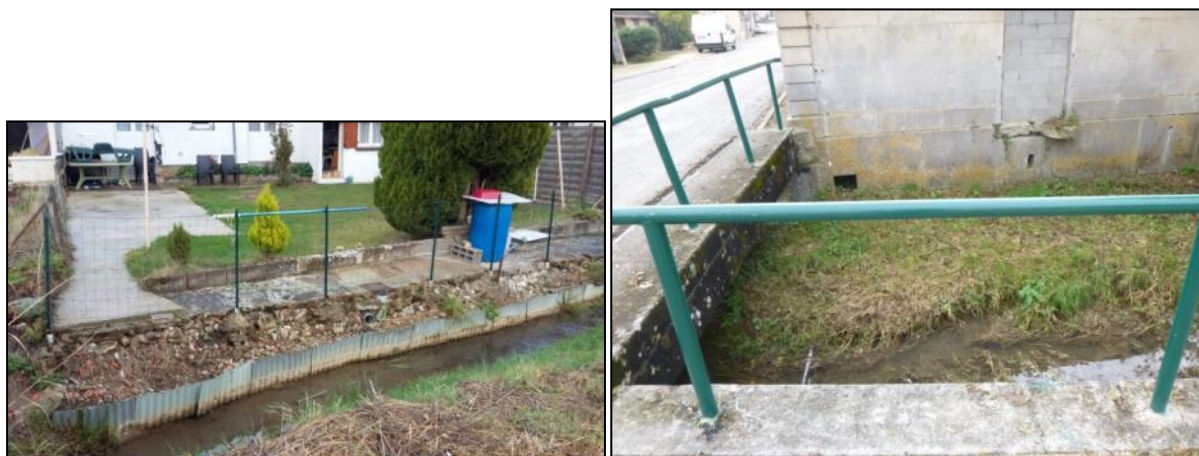
Exemple de berges artificialisées sur le Billonneau. Source : SINBIO – 20/10/2016

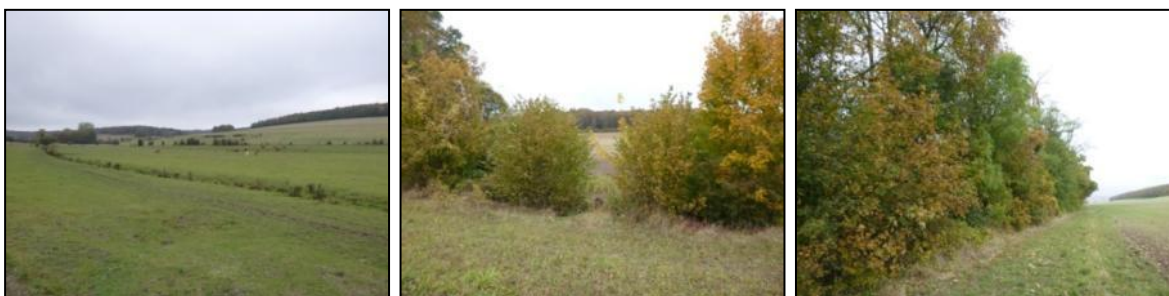
Exemple de végétation absente (photo de gauche), clairsemée (photo centrale), dense (photo de droite) sur le Billonneau. Source : SINBIO – 21/10/2016

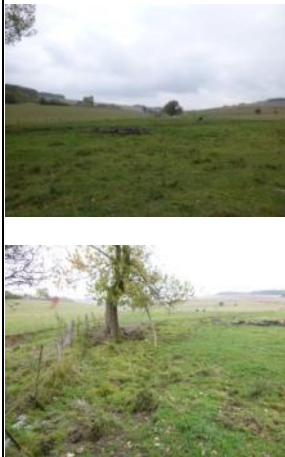
Nom	Localisation	Type de zone humide selon la typologie de SDAGE	Description	Fonction	Etat de conservation	Dégradation et menaces	Surface (m²)	photos
ZH-01	aval du rai de la Petite Chaussée, au niveau de la confluence avec le Billonneau, lieu-dit "Les vieux Etangs"	5-6 Bordures, cours d'eau et plaines alluviales (zones humides liées aux cours d'eau)	prairie humide dans une pâture, présence de carex. Cette zone est localisée à l'aval du rai de la Petite Chaussée à la confluence avec le Billonneau	Support de biodiversité	dégradé	piétinements Surpâturage	3046.8

Dans la monographie de la commune de Senoncourt rédigée en 1888 par l'instituteur Monsieur Berthier, il était indiqué au sujet de ce secteur : « Au confluent de ces deux ruisseaux (ruisseau de Senoncourt et de la Petit Chaussée), se trouvaient autrefois l'étang dit Les Vieux Etangs, converti en prairies il y a une cinquantaine d'années ». Cela peut expliquer le caractère très humide du secteur.

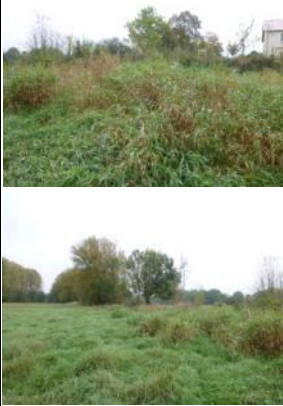
Nom	Localisation	Type de zone humide selon la typologie de SDAGE	Description	Fonction	Etat de conservation	Dégradation et menaces	Surface (m²)	photos
ZH-02	aval du Billonneau, en rive gauche en amont de la confluence avec la Meuse	5-6 Bordures, cours d'eau et plaines alluviales (zones humides liées aux cours d'eau)	prairie humide / roselière le long du Billonneau, en amont de la confluence avec la Meuse. Présence de phragmites.	Support de biodiversité	bon	culture	13597.1

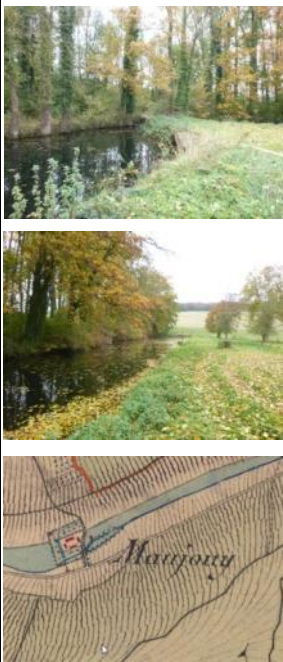
PE-01	en amont de la ferme Maujouy en rive gauche du Billonneau	8 - Régions d'étangs	<p>plan d'eau artificiel alimenté par une source. Un ouvrage en pierre permet l'alimentation de ce plan d'eau. L'eau rejoint ensuite le Billonneau via un ouvrage de type vannage + grille anti-flottant.</p> <p>Ce plan d'eau était déjà visible sur les cartes d'Etat Major</p>	<p>Stockage des eaux de surface</p> <p>Pompage de l'eau pour la ferme et les habitations</p>	dégradé	berge artificialisée pompage, ferme à proximité	4091.5

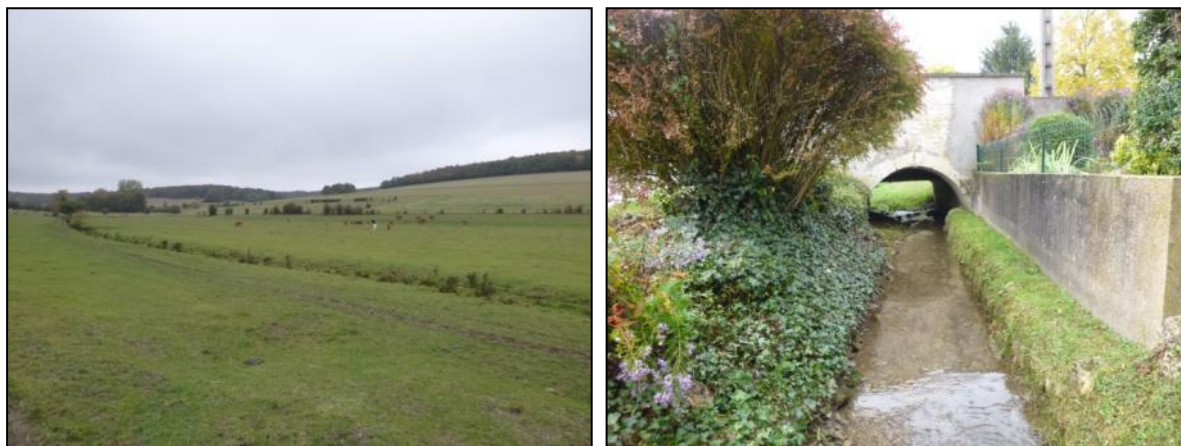
Exemple de secteur banalisé car lit uniforme et absence totale de végétation sur l'amont du Billonneau (photo de gauche) et de secteur banalisé en traversée urbaine sur l'aval du Billonneau (photo de gauche). Source : SINBIO – 20/10/2016

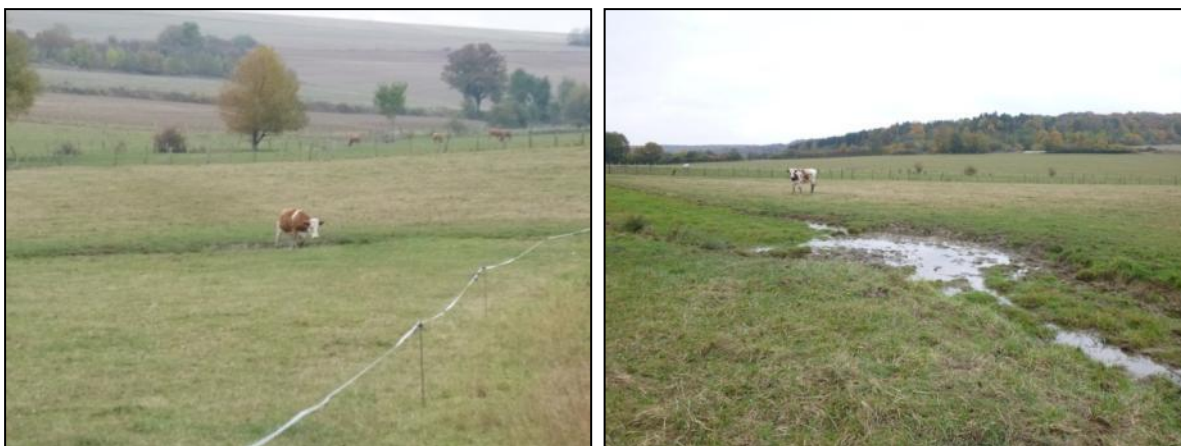
Exemple de zones de piétinements identifiées sur le rau de la Petite Chaussée.
Source : SINBIO – 20/10/2016

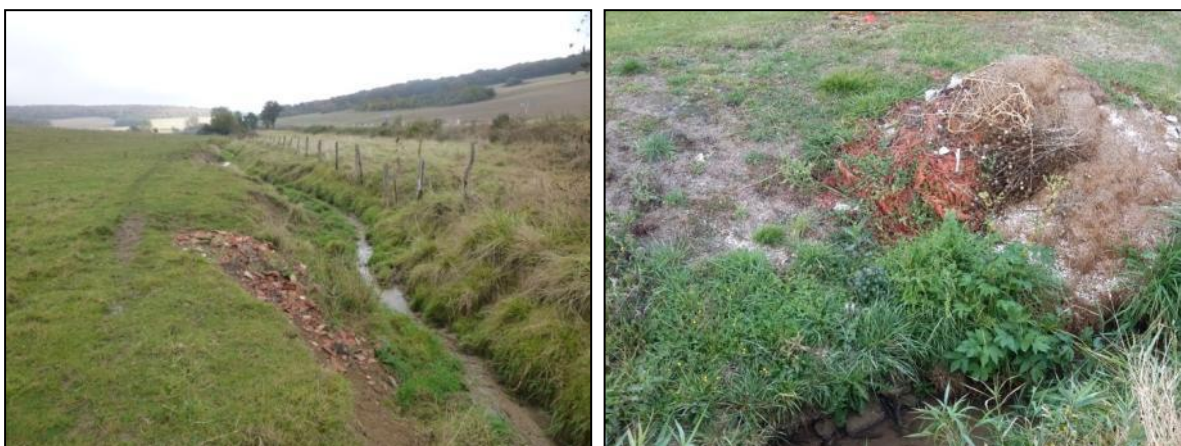
Exemple de remblai et déchets verts localisés sur les berges du Billonneau. Source : SINBIO – 20/10/2016.

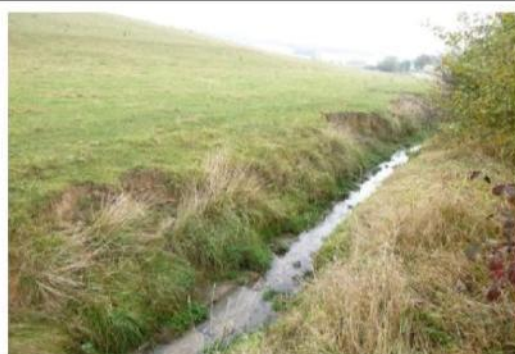
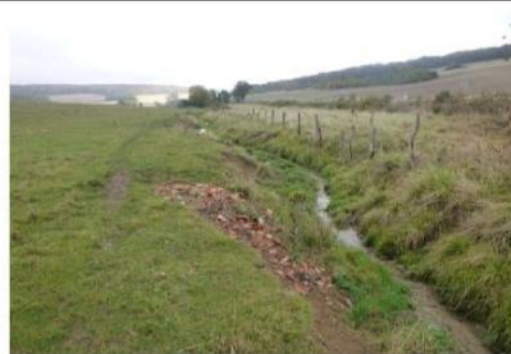
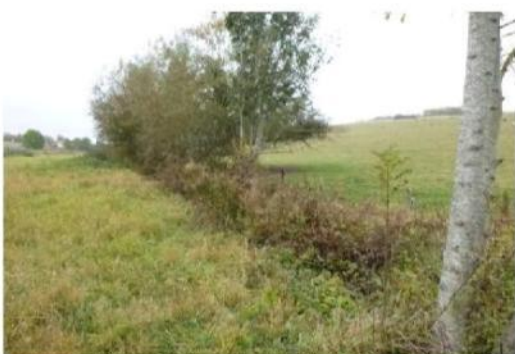
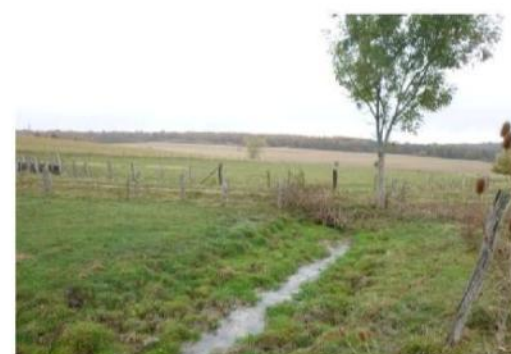
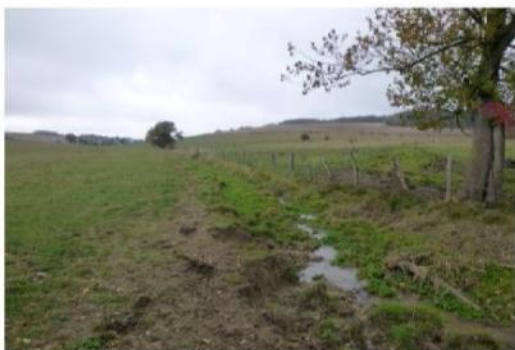
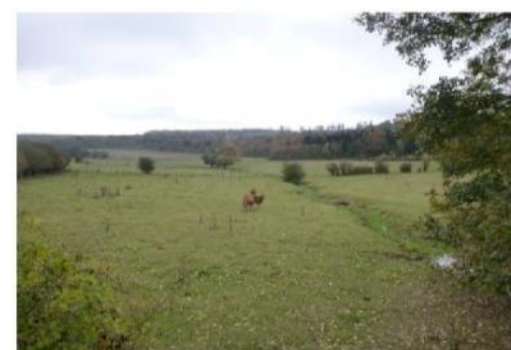
Planche photographique

Cours d'eau : Le Billonneau													
N° tronçon : BIL - 01													
Caractéristiques générales :													
Limite amont :	amont du cours d'eau												
Limite aval :	lieu-dit ferme de Maujouy au niveau de la confluence avec une source alimentant un étang en rive gauche												
Linéaire :	2390 ml												
Caractéristiques des berges :

Remarque générale																																																																																					
A l'amont de ce tronçon en rive gauche, un étang alimenté par une source se rejette dans le Billonneau, le débit semble quasi équivalent au débit du Billonneau à ce niveau. Ce tronçon traverse des zones de cultures, la végétation est bien présente, en bon ou moyen état phytosanitaire et manque localement d'entretien. Un secteur est dépourvu de végétation mais de jeunes arbustifs se développent.																																																																																					
Maitre d'ouvrage : Codecom Meuse Voie Sacrée Opération : Etude préalable à la restauration hydraulique, hydromorphologique et écologique du Billonneau Réalisation : <div>   <div> Date : 20-10-2016 Affaire : CE 622 Billonneau Phase : DIAG </div> </div>

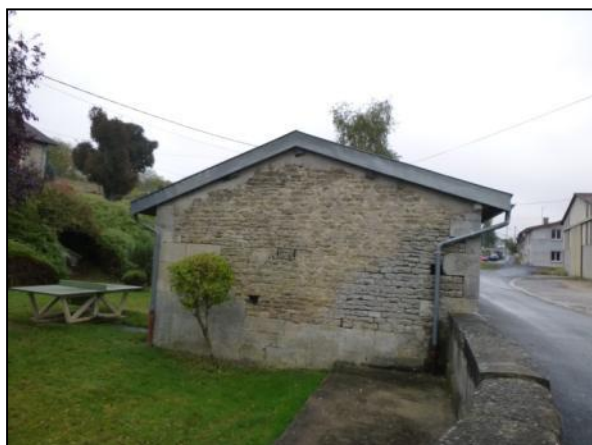
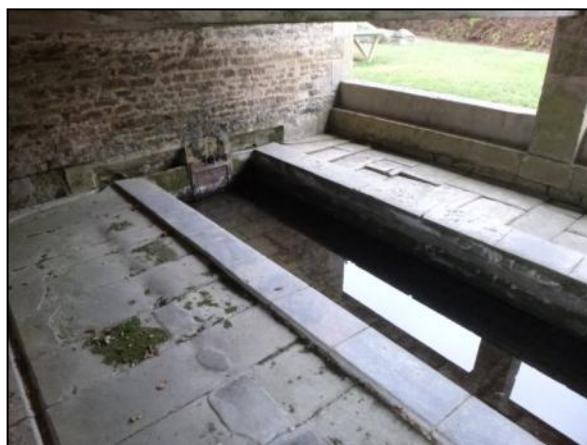
- la source en tête du Billonneau est localisée au milieu du village de Senoncourt-les-Maujouy et a été aménagée en lavoir au 19^{ème} siècle.

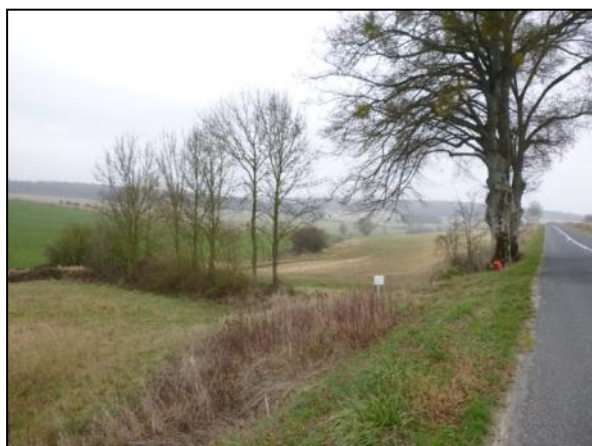
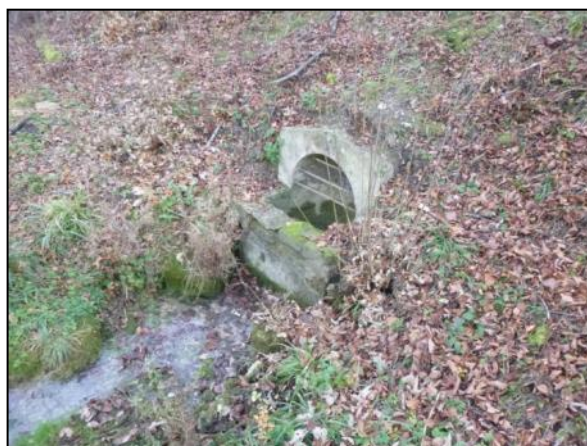
- La fontaine des Malades à Senoncourt-les-Maujouy, anciennement appelée source du Bois. Localisée en rive droite du Billonneau en bordure de la route départementale. Cette source, résurgence des coteaux, semble couler toute l'année. Une connotation religieuse est associée à cette source, seul point d'eau non contaminé durant un épisode de choléra en 1854.

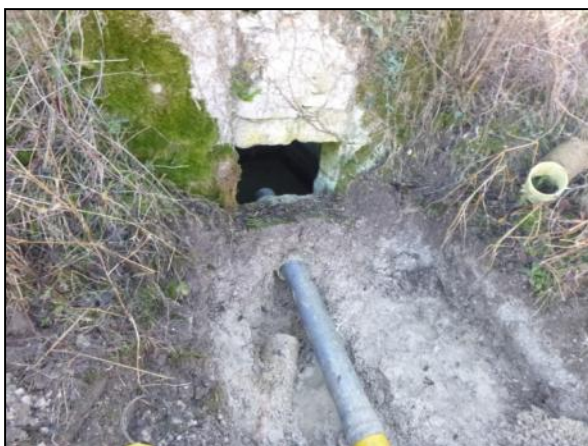
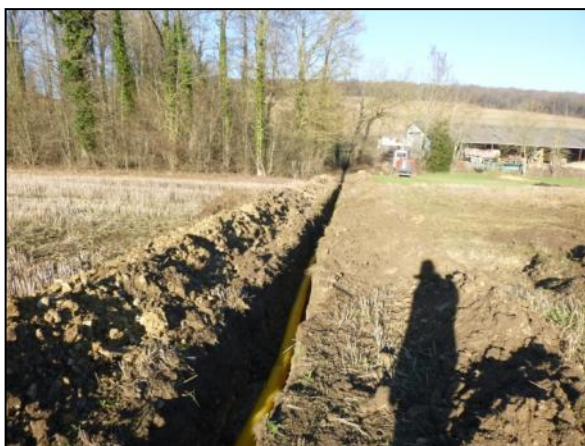
- 3 sources sont également présentes en rive droite du Billonneau au niveau de la ferme de Maujouy. Ces sources sont busées, et d'après les exploitants cela remonte à très longtemps. La première source en amont de la ferme, fait l'objet actuellement de travaux : changement de la canalisation.

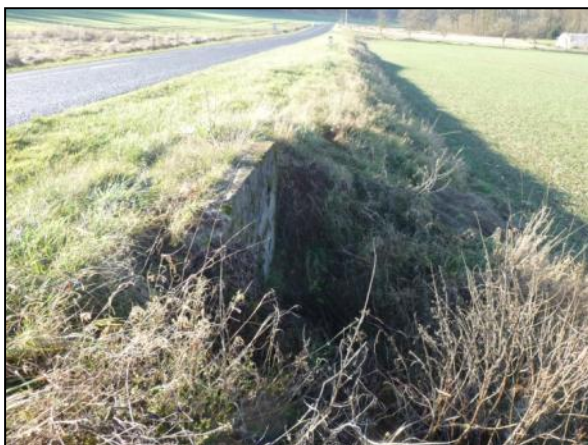
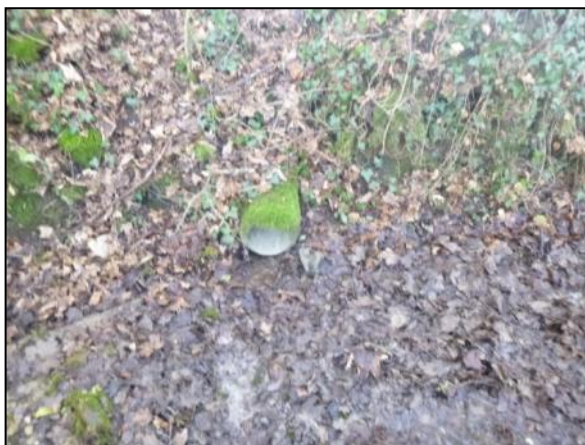
Une seconde source est présente juste en aval de la ferme, l'ouvrage de captage en aval de la route est visible, mais elle est ensuite busée jusqu'au cours d'eau.

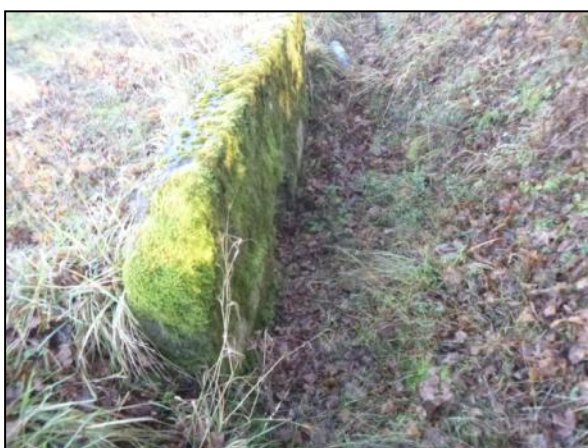
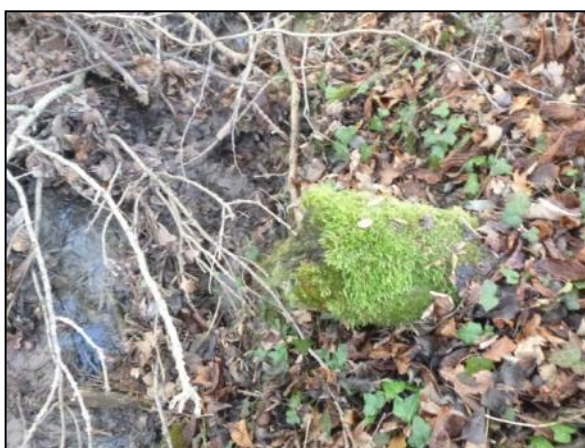
La troisième source est présente plus en aval (après le cimetière militaire). Elle est également busée depuis sa résurgence en aval de la route jusqu'au Billonneau.

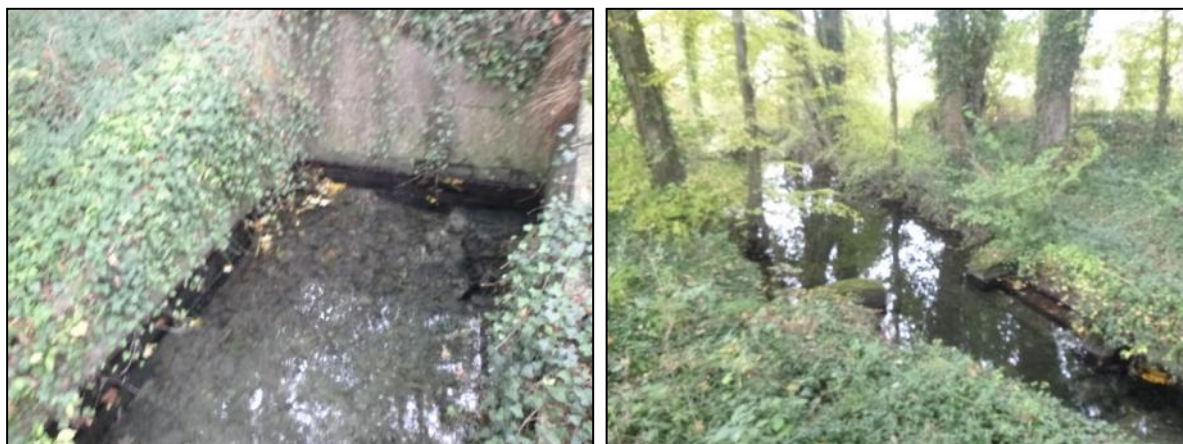
- une source est également présente en rive gauche du Billonneau en amont de la ferme des Maujouy. Cette source captée par un ouvrage empierré se rejette dans un étang aménagé, avant de rejoindre le Billonneau par un ouvrage type vannage. Elle coule quasi toute l'année.

Dans la monographie de la commune de Senoncourt rédigée en 1888 par l'instituteur Monsieur Berthier, il était indiqué au sujet de cette source : « A Maujouy, il existe une belle fontaine avec bassin et réservoir. Propriété de cette ferme, elle est d'une utilité indispensable pour fournir au besoin de ses habitants et pour abreuver les bestiaux. Une partie des eaux se perd dans un gouffre situé près de là. »

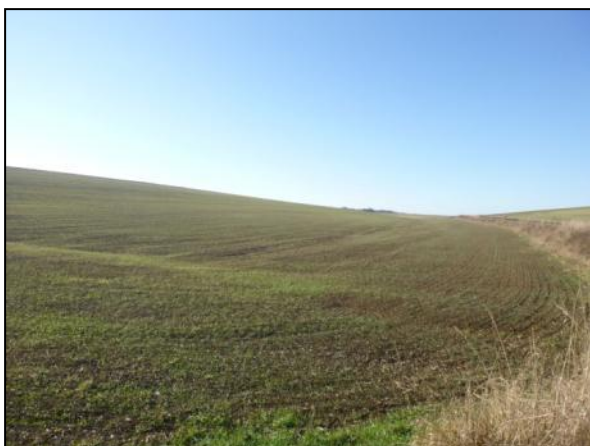
- une source est également indiquée sur l'amont du bassin versant au niveau d'un cours d'eau (en pointillé sur l'IGN) au niveau du lieu dit « Vauzel le Prêtre ». Cette source n'est pas visible sur le terrain, le cours d'eau n'est d'ailleurs lui non plus pas identifié (pas de lit mineur) sous les cultures.

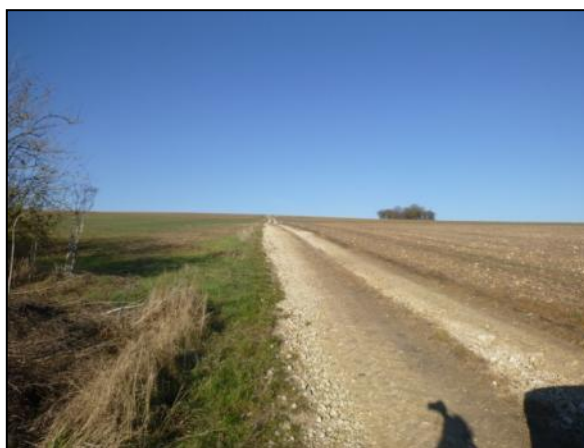
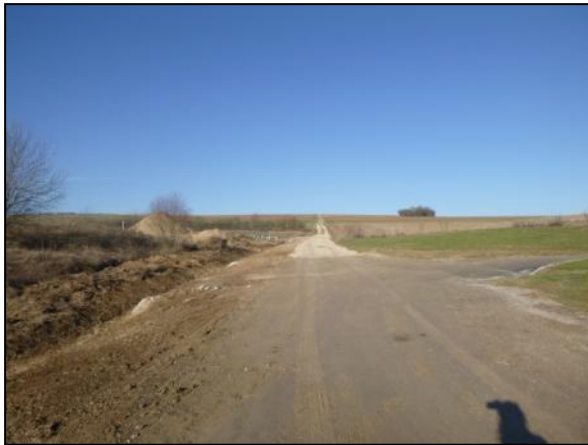
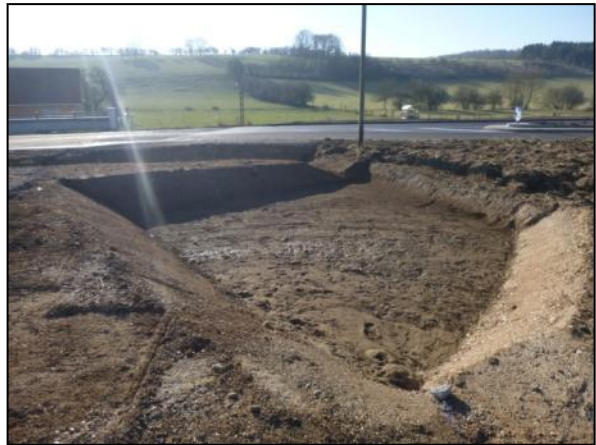
- le chemin de la Vierge à Ancemont. Ce chemin très pentu, sur la commune d'Ancemont, semblait faire l'objet de ruissellement important en cas de fort épisode pluvieux. Des travaux ont eu lieu récemment afin de recréer un fossé sur le côté droit sur l'aval et une zone de rétention avant de rejoindre le réseau pluvial de la commune.

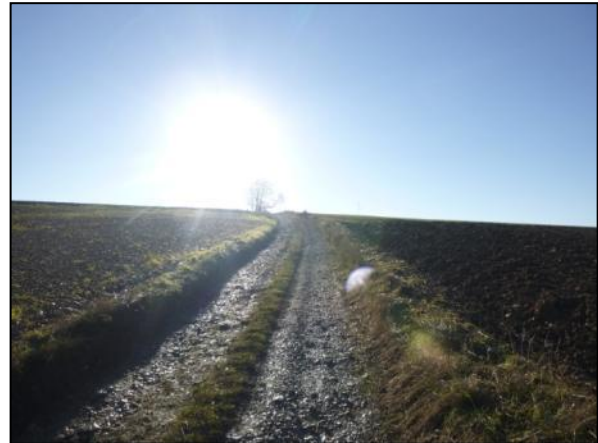
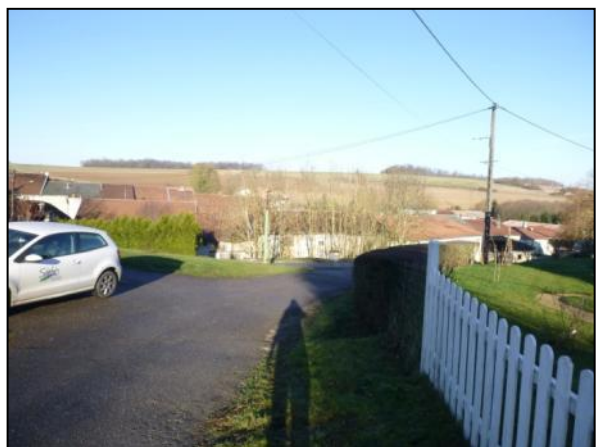
- sur la commune de Senoncourt-les-Maujouy un chemin agricole localisé au niveau des lieux-dit « la Ferrée » ou « Vauzel les Monthairons » est très pentu et des ruissellements sont observés lors de forts événements pluvieux. Un fossé est présent sur l'un des côtés de ce chemin. Ce chemin est en calcaires sur l'amont puis bétonné sur sa partie aval dans le village. La problématique réside dans le fait qu'en cas de ruissellement, les graviers du chemin sur l'amont sont emportés jusque dans le village, bouchant les buses du réseau pluvial.

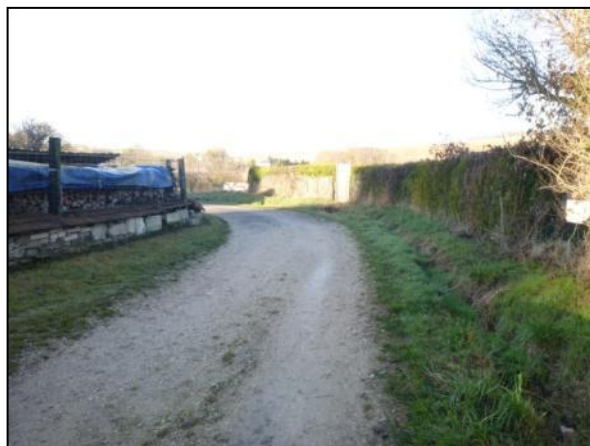
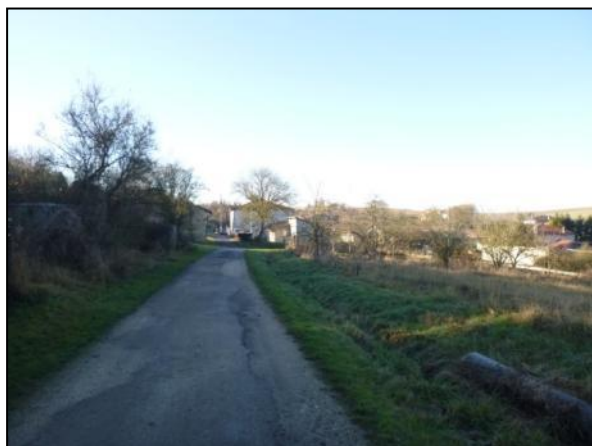
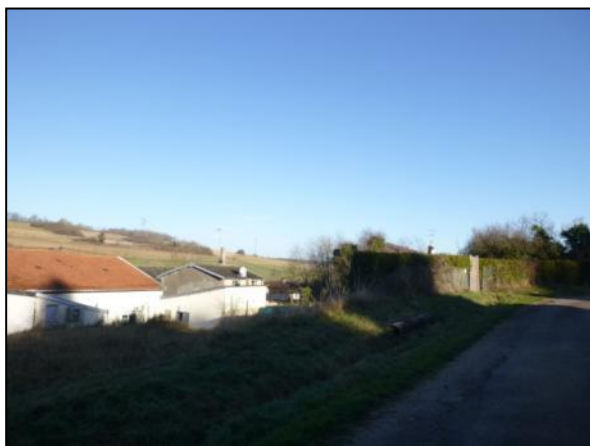
- un chemin un peu plus en aval, est également problématique car lors de fortes pluies, l'eau issue des versants coupe à travers les jardins pour rejoindre le Billonneau. La dernière inondation remonte à une vingtaine d'année, et le fossé était bouché à l'époque.

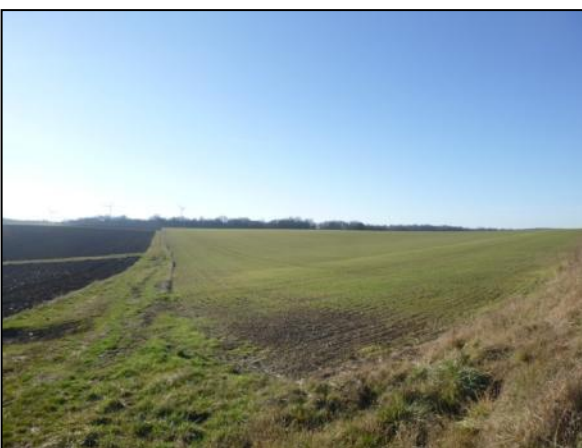
- le cours d'eau vers le lieu dit « Vauzel le Prêtre » bien qu'il ne soit pas visible sous les cultures est localisé sur l'amont du bassin versant dans un point bas. En cas de fortes pluies, des ruissellements peuvent être observés sur ce secteur, allant jusqu'au cimetière. Il y a une vingtaine d'année un fossé / une rigole avait été crée.

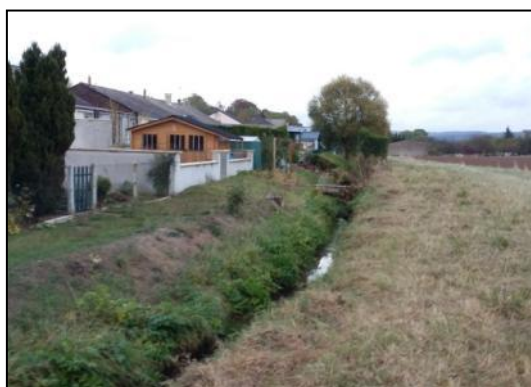
Figure 28 : Billonneau - amont de la traversée urbaine d'Ancemont. Source : SINBIO - 21/10/2016

Juste en amont de l'entrée dans le village d'Ancemont le cours d'eau a un profil en travers qui est plus représentatif des profils observés sur l'ensemble du linéaire, c'est-à-dire qu'il ne présente pas de surlargeur ou surprofondeur comme cela peut être le cas localement et notamment dans la traversée du village.

Sur ce secteur la largeur du lit mineur est d'environ 0,4 à 0,8 m, avec des berges de 0,9 à 1 m en moyenne et une pente de l'ordre de 1/1. Le débit à plein bord du cours d'eau sur ce secteur, avant débordement serait d'environ **1,06 m³/s à 1,9 m³/s**.

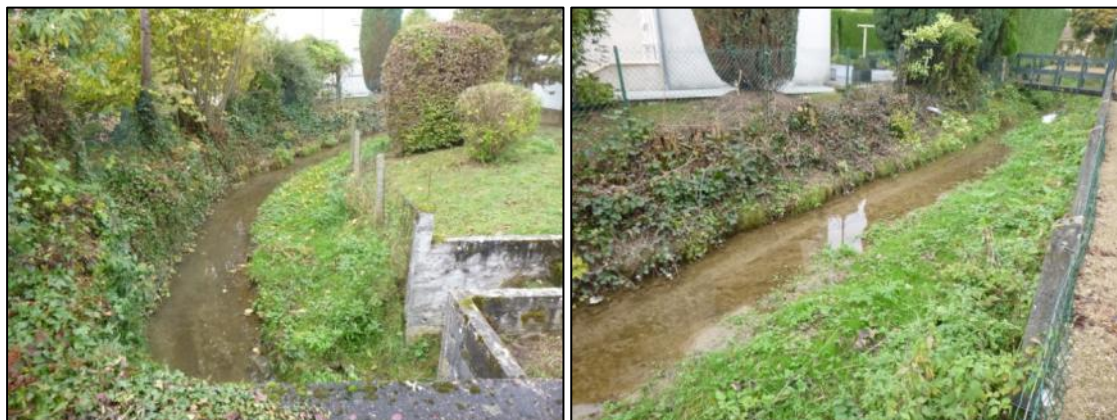
Figure 29 : Morphologie du Billonneau en amont de l'ouvrage de la RD 34.
Source : SINBIO – 21/10/2016

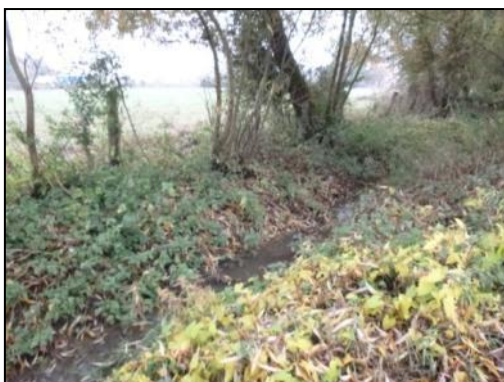
Figure 31 : Billonneau - aval de la traversée urbaine d'Ancemont. Source : SINBIO – 21/10/2016

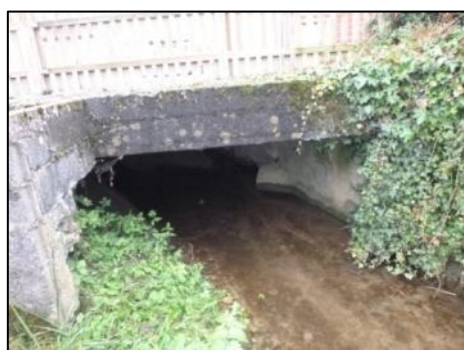
Amont du pont de la RD 34

Figure 32 : Photographies amont et aval de l'ouvrage de la RD 34
Source : SINBIO – 21-10-2016

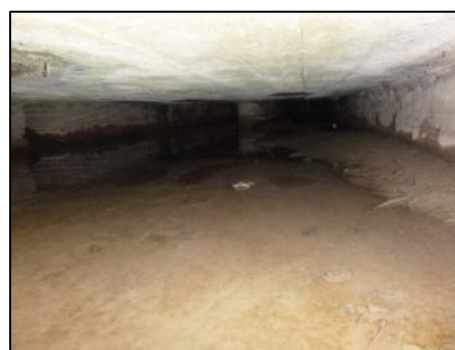
Vue à l'aval sous le pont de la RD 34

Il est également important de préciser la présence d'embâcles, d'un atterrissement, d'une canalisation en fonte de diamètre 200 et d'un pilier sous l'ouvrage, réduisent fortement le débit du passage sous l'ouvrage (cf. figure suivante).

Cependant, un atterrissement formé par du sable et des graviers est présent sous le pont. Il est peu probable que cet atterrissement observé soit dû uniquement à un dépôt de sédiments apportés par le Billonneau car le fond du lit du Billonneau est composé essentiellement de sédiments terreux et/ou vaseux, ponctuellement sableux.

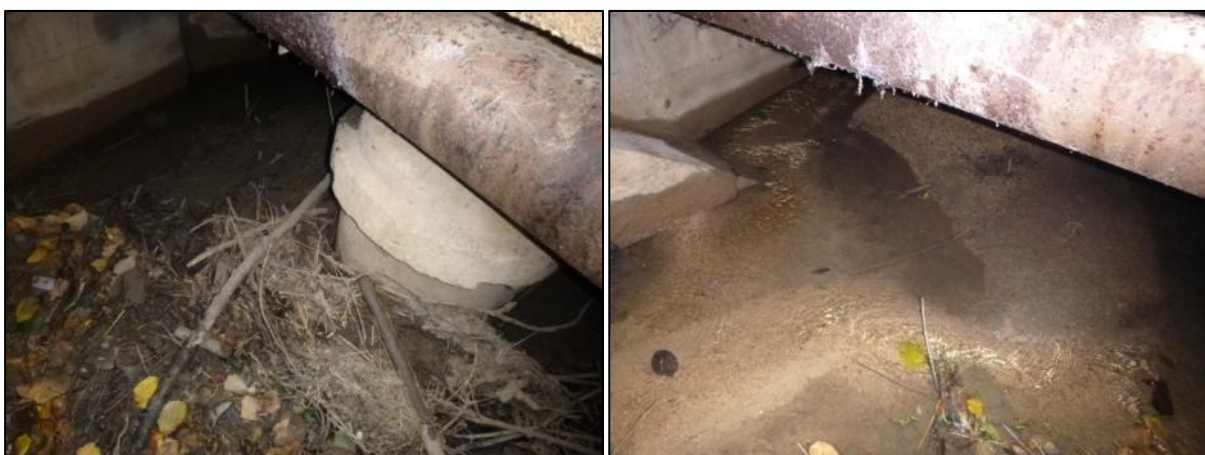
Figure 33 : Exemples d'encombres présents sous l'ouvrage.
Source : SINBIO – 21/10/2016

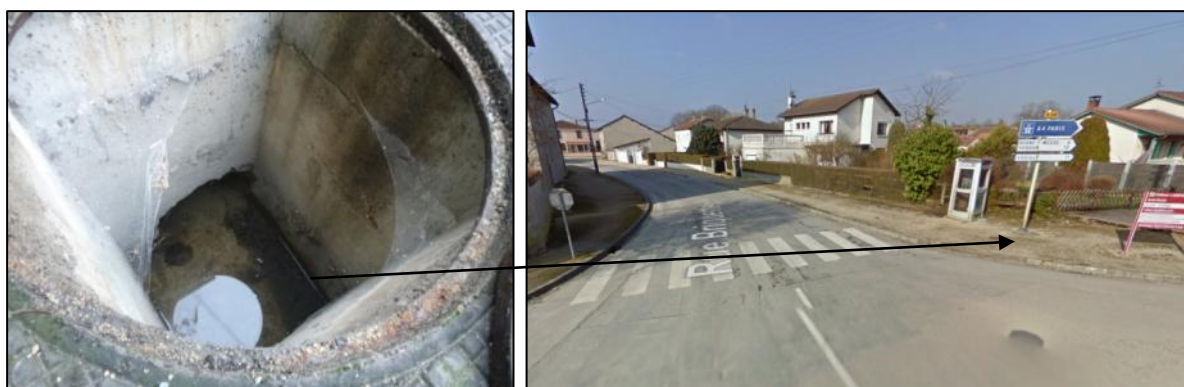
Figure 34 : photo du tampon du réseau d'eaux pluviales rue de la Briquette. Source : SINBIO – 21/10/2016

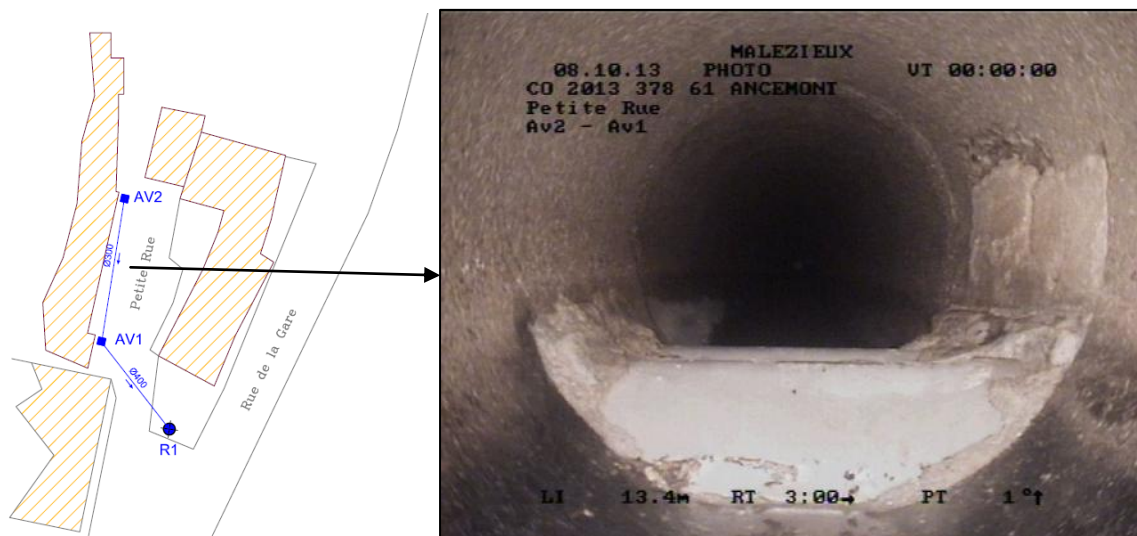
Figure 35 : Présences de tuyaux PVC réduisant la section de la canalisation du réseau d'eaux pluviales au niveau de la Petite Rue. Source : passage caméra - Malezieux - 2013

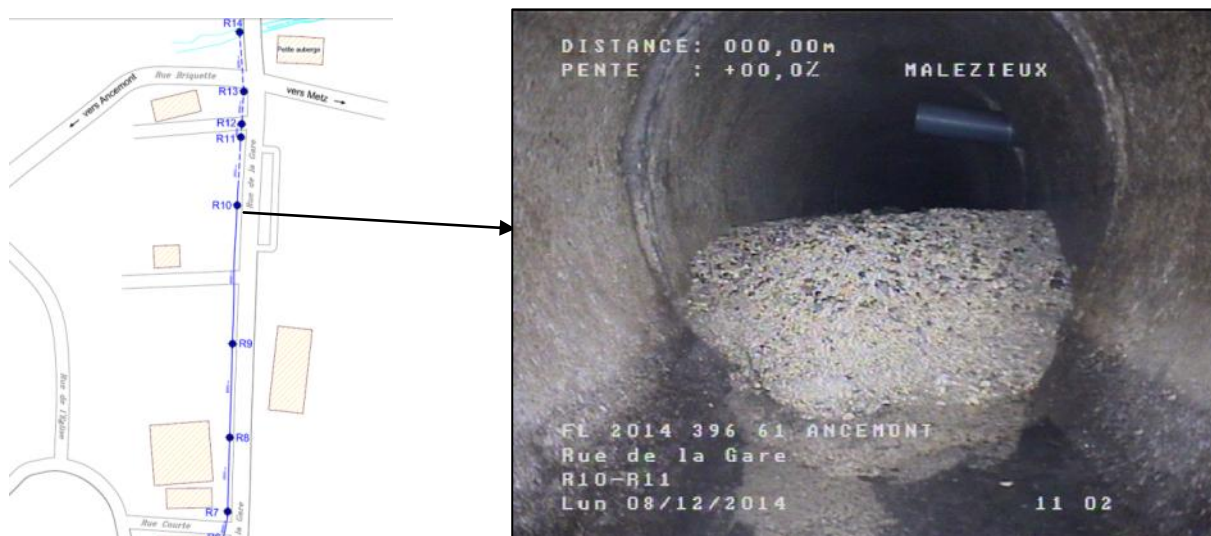
Figure 37 : Emplacement du béton dans le réseau d'eaux pluviales dans la rue de la Gare à Ancemont
Source : passage caméra - Malezieux - 2013

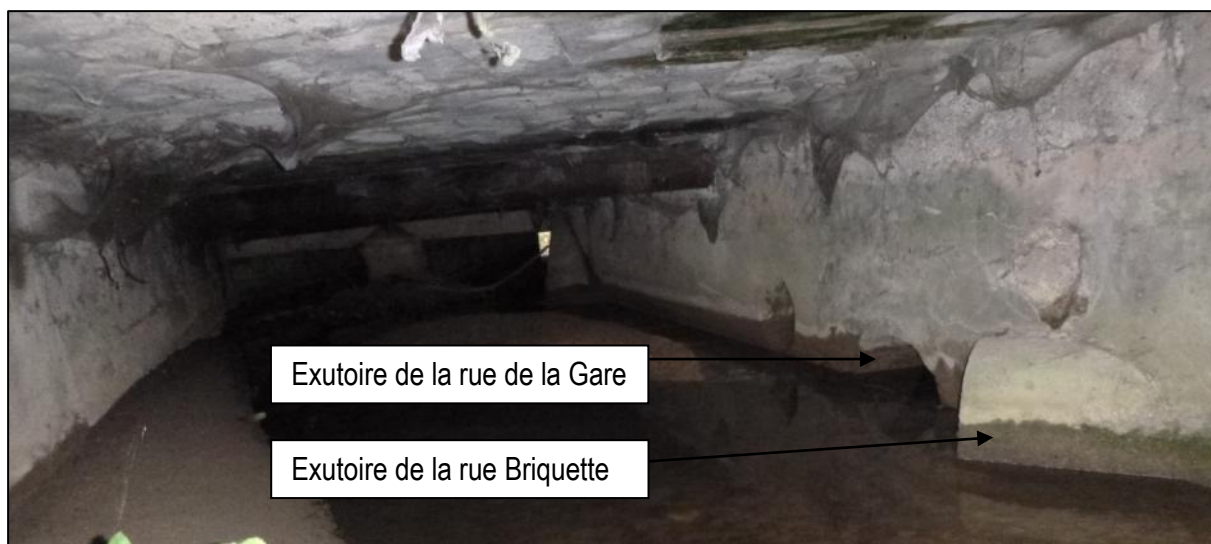
Figure 38 : Exutoires des réseaux d'eaux pluviales sous le pont de la RD34
Source : SINBIO – 21/10/2016

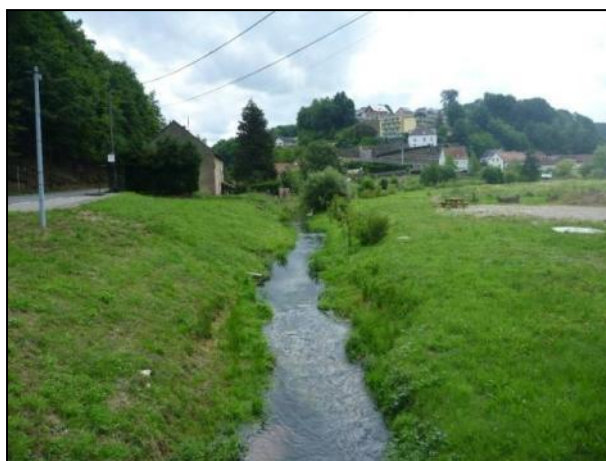
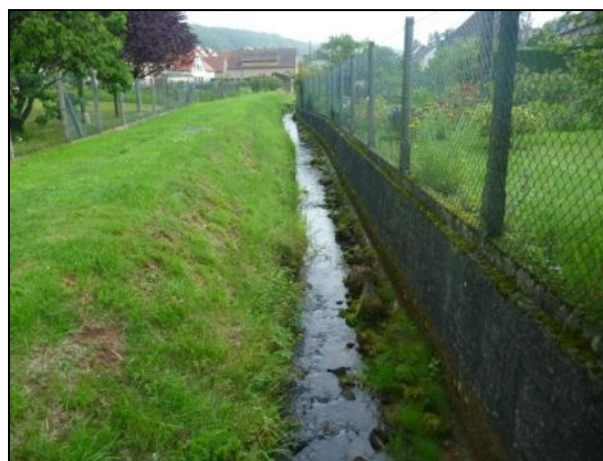
Certains secteurs de la zone d'étude présentent une absence de ripisylve :

L'absence de ripisylve prive le cours d'eau de tous les bénéfices qu'elle procure.

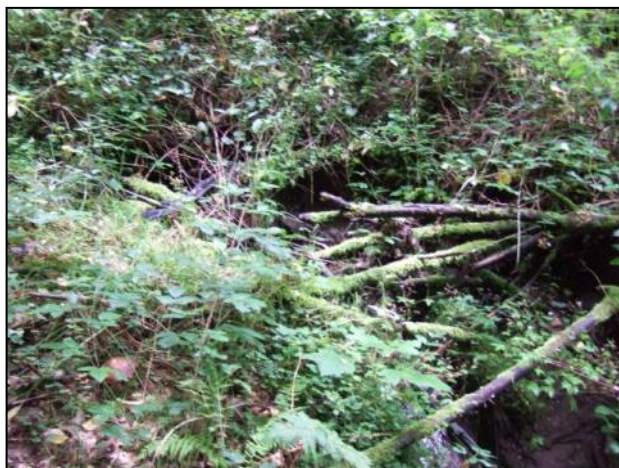
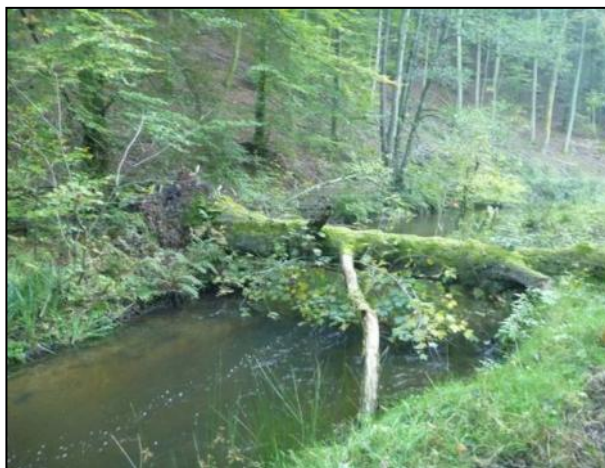
Ci-dessous : illustration d'embâcles qui peuvent accentuer les débordements en crues

- Un milieu déséquilibré qui n'assure plus ses fonctions et dont l'état phytosanitaire se dégrade (arbres dépérissants, branches cassées, maladie).
- La formation de nombreux embâcles qui perturbent les écoulements, accentuent le phénomène de sédimentation et favorisent le colmatage, et peuvent conduire à l'érosion des berges.
- La présence de nombreuses branches basses, arbres dans le lit et encombres qui peut entraîner des débordements dans des secteurs à enjeux (pont, traversée urbaine).

Sur les cours d'eau non-domaniaux, le riverain est propriétaire jusqu'au milieu du cours d'eau et est tenu à un entretien régulier du cours d'eau. Cet entretien régulier a pour objet de maintenir le cours d'eau dans son profil d'équilibre, de permettre l'écoulement naturel des eaux et de contribuer à son bon état écologique ou, le cas échéant, à son bon potentiel écologique, notamment par enlèvement des embâcles, débris et atterrissements, flottants ou non, par élagage ou recépage de la végétation des rives.

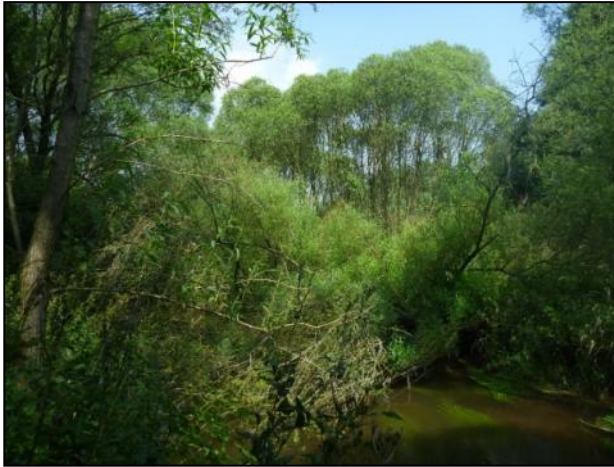
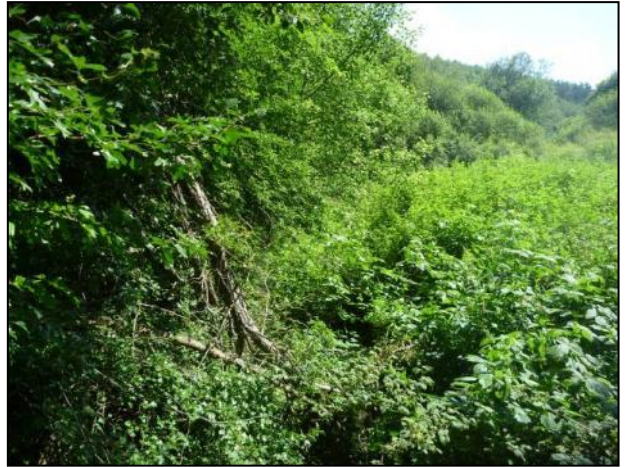
Ci-dessous: illustration de l'envahissement de la végétation rivulaire dans le lit

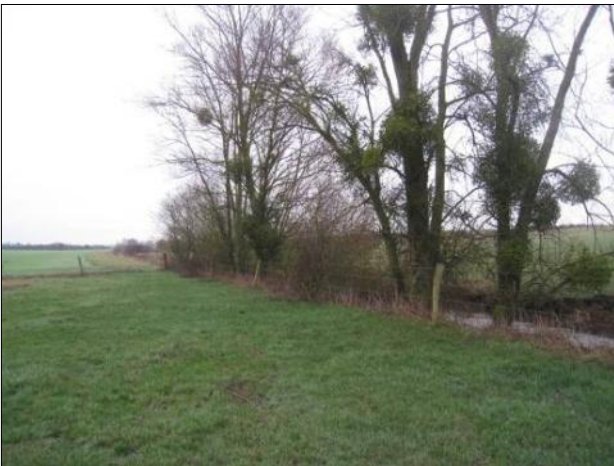
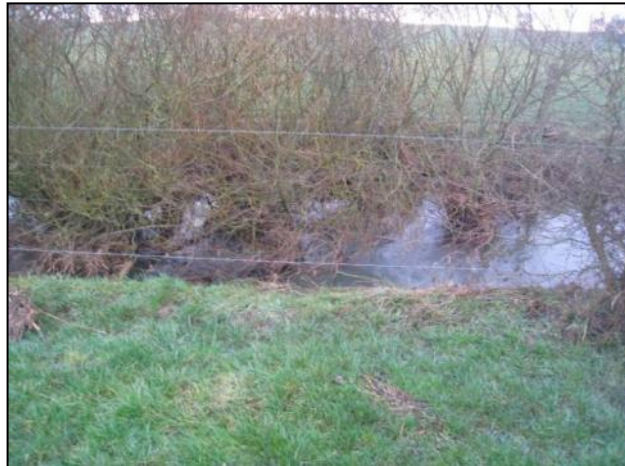
Ci-dessous illustration d'une ripisylve malade et qui nécessite d'être traitée

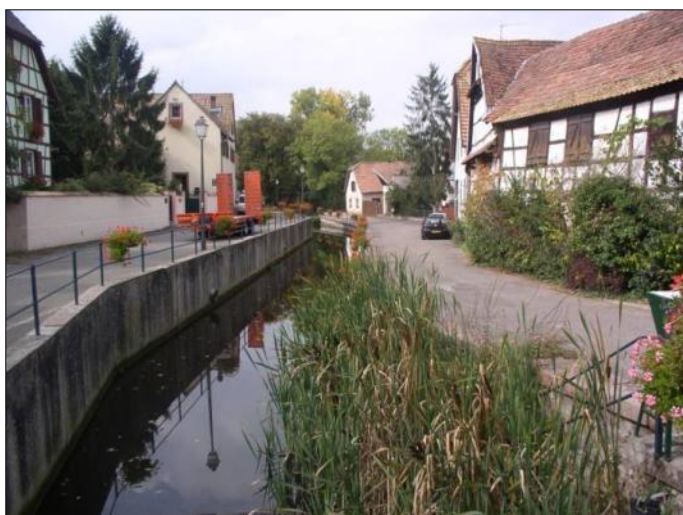
A gauche : milieu complètement uniformisé et banalisé par la présence d'un ouvrage hydraulique combiné à un lit sur calibré et des berges artificialisées entraînant un fort envasement dans le fond du lit avec une fermentation de ces dernières engendrant des odeurs nauséabondes et dégradant fortement la qualité d'eau.

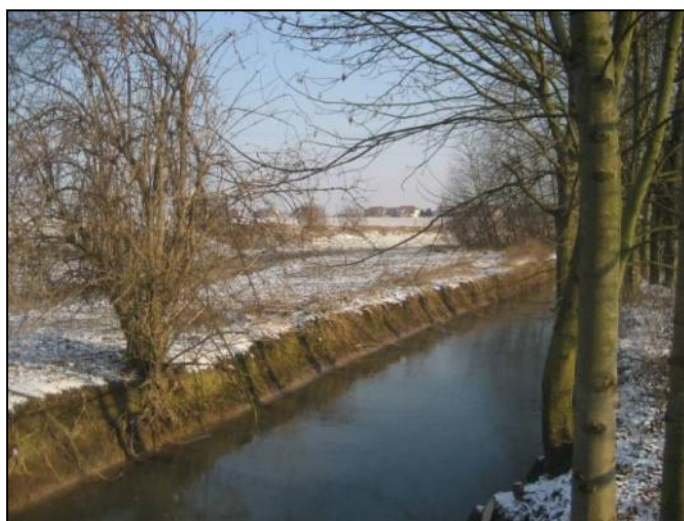
A droite : le cours d'eau a anciennement été rectifié et recalibré sur une bonne partie de son linéaire entraînant un envasement de son lit et limitant fortement le développement de ligneux en pied de berge.

Sur les cours d'eau non-domaniaux, le riverain est propriétaire jusqu'au milieu du cours d'eau et est tenu à un entretien régulier du cours d'eau qui a pour objet de maintenir le cours d'eau dans son profil d'équilibre, de permettre l'écoulement naturel des eaux et de contribuer à son bon état écologique ou, le cas échéant, à son bon potentiel écologique, notamment par enlèvement des embâcles, débris et atterrissements, flottants ou non, par élagage ou recépage de la végétation des rives.

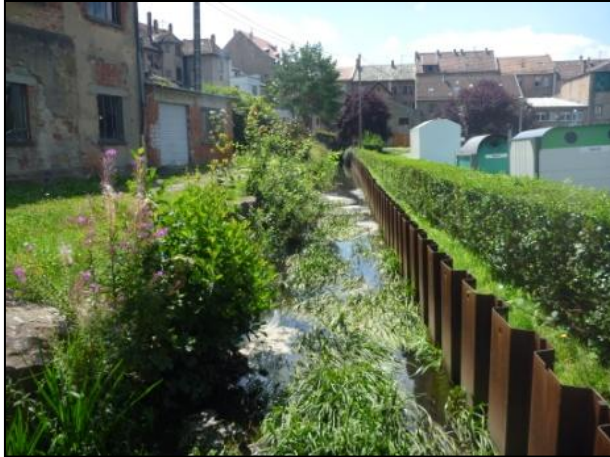
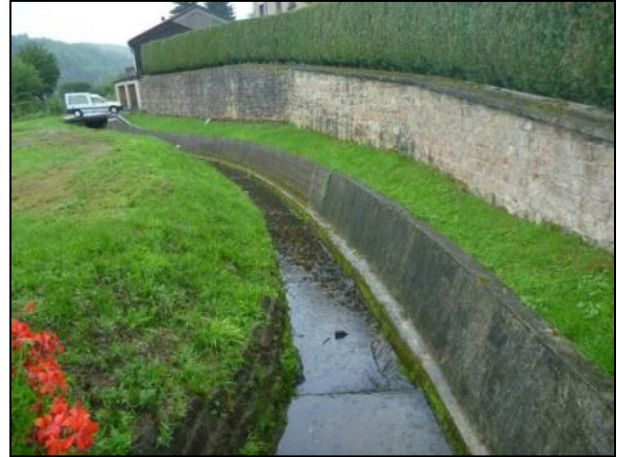
L'artificialisation des berges d'un cours d'eau est évoquée lorsque ces dernières ont été aménagées par l'homme et ne présentent plus un faciès naturel.

- **Retrait** des aménagements et retalutage de la berge
- **Remplacement** des aménagements par des techniques issues du génie végétal
- **Conservation** des aménagements et mise en place **d'ouvrages de diversification** au sein du lit mineur (épis, peignes, banquettes)

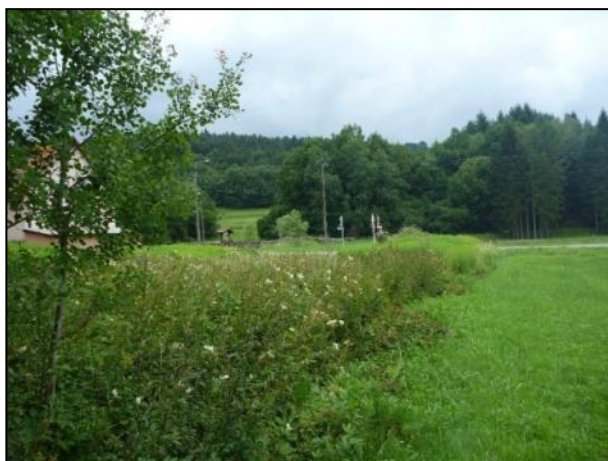
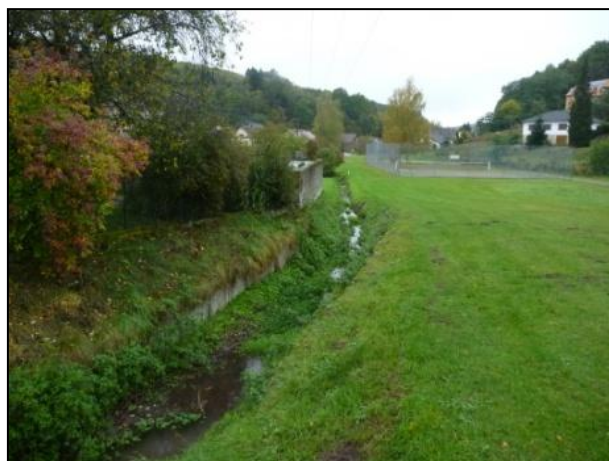
Un milieu banalisé (milieu lentique, faible lame d'eau ...) est un facteur aggravant.

La prolifération végétale est souvent un signe de dystrophisation du milieu aquatique.

La problématique de l'envahissement végétal doit être traitée à une échelle suffisante, et non par des actions ponctuelles et curatives : **le curage et l'emploi de produit phytosanitaires ne sont pas des solutions efficaces et génèrent plus de désordres sur le milieu.**
