Communauté de Communes Meuse Voie Sacrée
1, route de Senoncourt
55320 ANCEMONT

ÉTUDE PREALABLE A LA RESTAURATION HYDRAULIQUE, HYDROMORPHOLOGIQUE ET ECOLOGIQUE DU BILLONNEAU, AFFLUENT DE LA MEUSE

Phase 1 : Diagnostic

Mars 2017

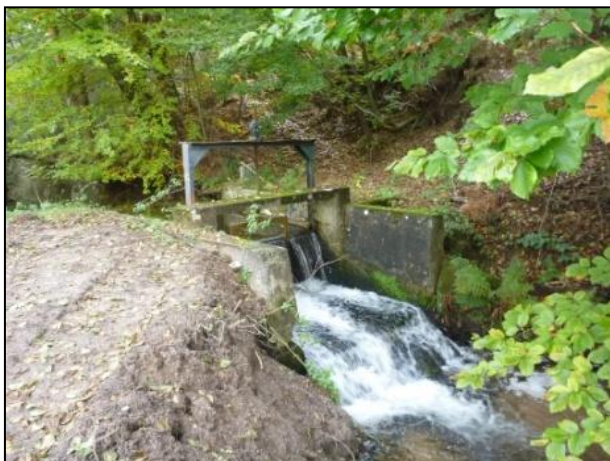
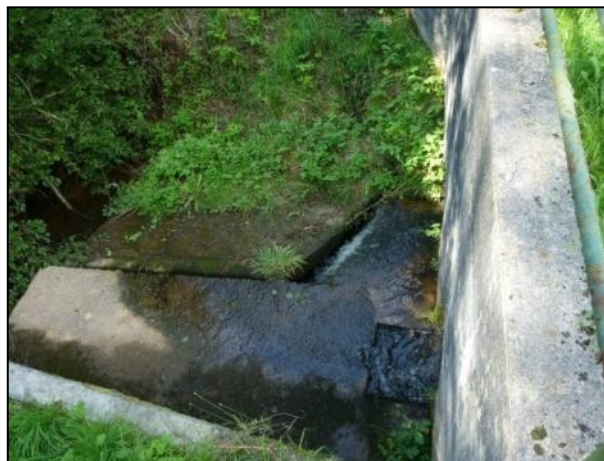
Pour rétablir la franchissabilité piscicole (dans le cadre de la notion de continuité écologique), il est nécessaire de restaurer les possibilités de circulation des organismes aquatiques à des échelles spatiales compatibles avec leur cycle de développement et de survie durable dans l'écosystème.

La présence d'ouvrages infranchissables pour la faune piscicole est un obstacle à l'atteinte du bon état des masses d'eau.

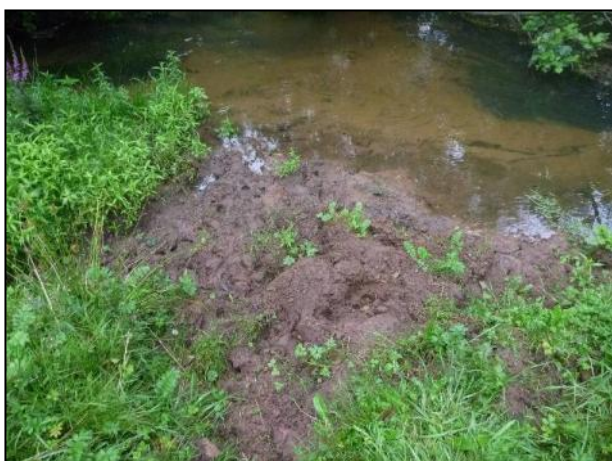
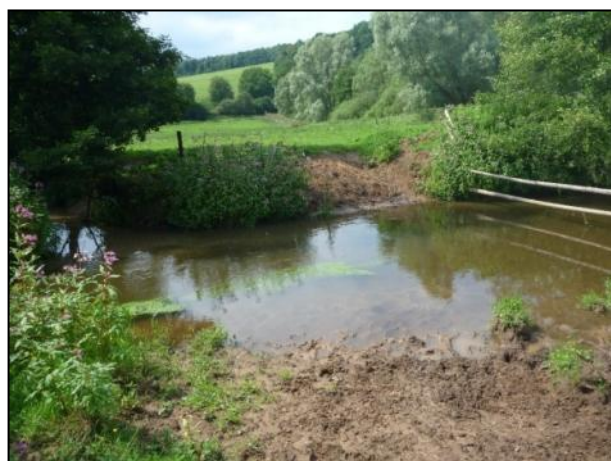
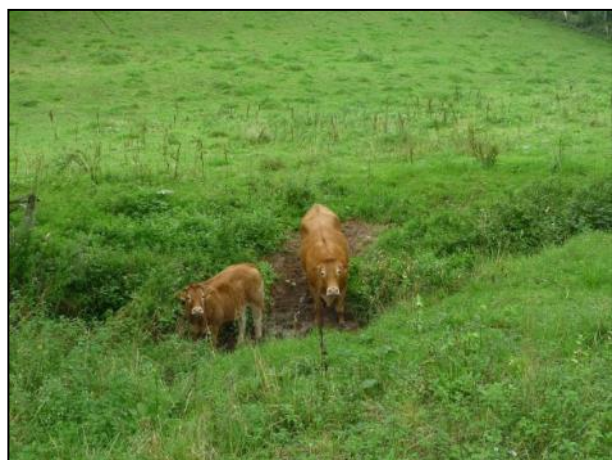
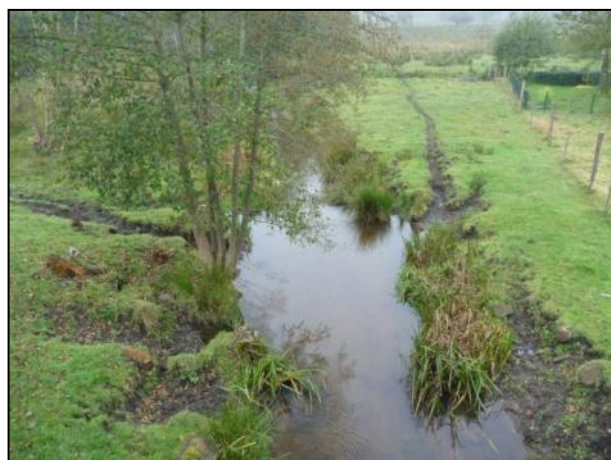
Ces sites de piétinement présentent différents aspects perturbant pour la rivière : clôtures dans le lit mineur entravant les écoulements, piétinements des berges, mise en suspension de matières fines qui colmatent le fond du lit, destruction de la végétation.

L'érosion des berges des cours d'eau liée au piétinement bovin, constitue un apport de terre végétale dans l'eau. Cet apport augmente la turbidité de l'eau, la teneur en Matières en Suspension, favorise la sédimentation du fond du lit et colmate les frayères.
